# **EKSPERTYZA TECHNICZNA**

Przedmiotem opracowania jest ekspertyza techniczna budynku dla zadania „Poprawa efektywności energetycznej placówek edukacyjnych Powiatu Jędrzejowskiego wraz z wykorzystaniem odnawialnych źródeł energii” dla budynku Centrum Kształcenia Praktycznego zlokalizowanego na działce o nr ew. 393/3 obręb 4 w miejscowości Jędrzejów, ul. Okrzei 63.

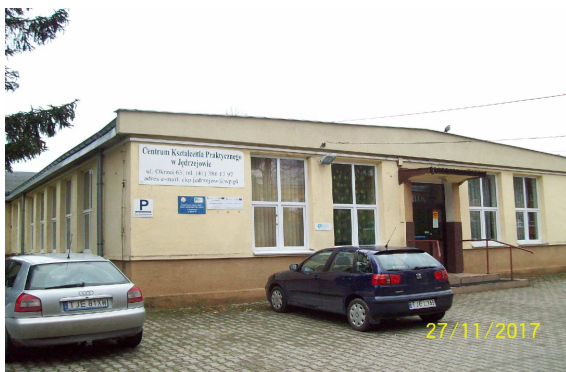
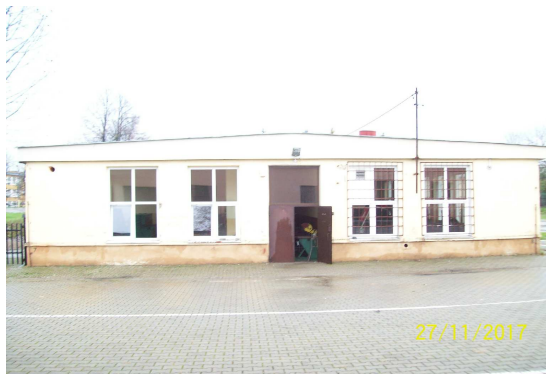
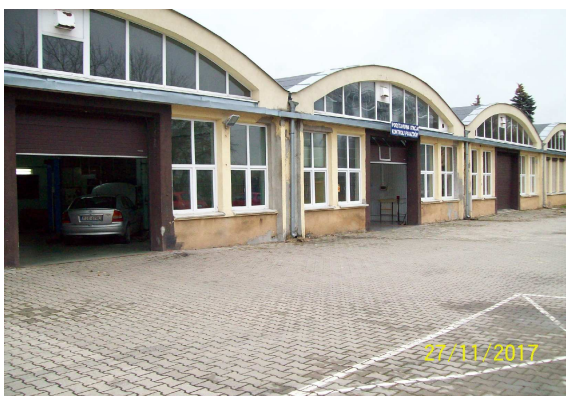
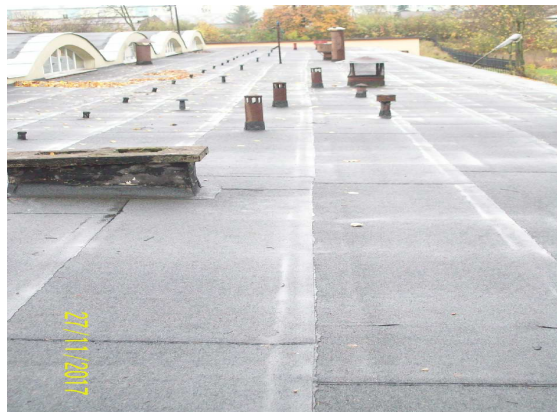
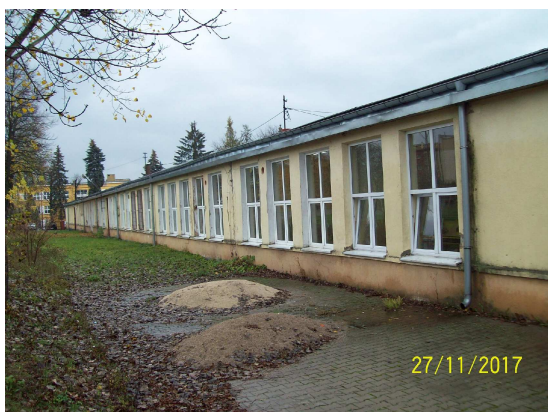
## 6. DOKUMENTACJA FOTOGRAFICZNA

Dokumentacja fotograficzna wykonana w listopadzie 2017 roku.

Stan techniczny konstrukcji obiektu jest dobry pod względem statyczno - wytrzymałościowym. Nie stwierdzono żadnych elementów konstrukcyjnych pękniętych lub nadmiernie ugiętych. Konstrukcja jest stabilna, nigdzie nie wymaga wzmocnień. Budynek wymaga termomodernizacji.
