EKSPERTYZA TECHNICZNA

Przedmiotem opracowania jest ekspertyza techniczna budynku dla zadania „Modernizacja i wymiana dachu na budynku starostwa powiatowego w Jędrzejowie, przy ul. Armii Krajowej 9”. Budynek Starostwa Powiatowego zlokalizowany jest na działce o nr ew. 392/2 obręb 4 w miejscowości Jędrzejów, ul. Armii Krajowej 9.

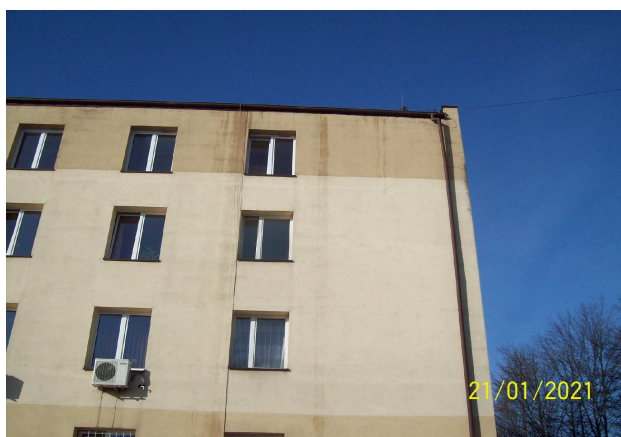
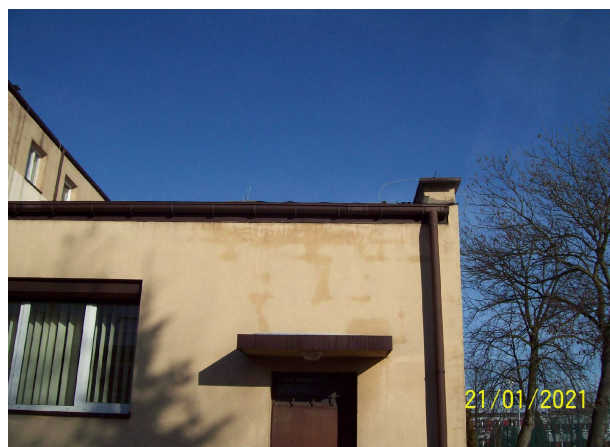
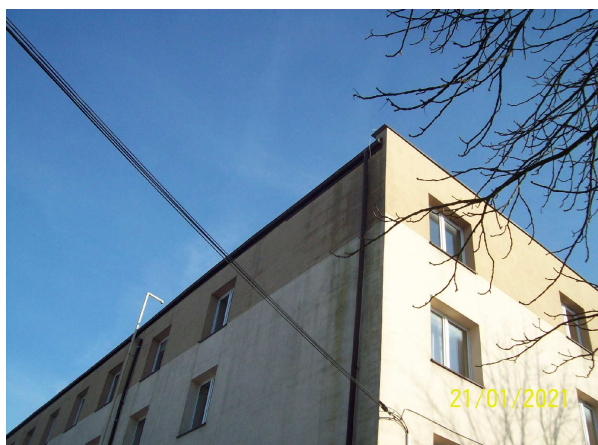
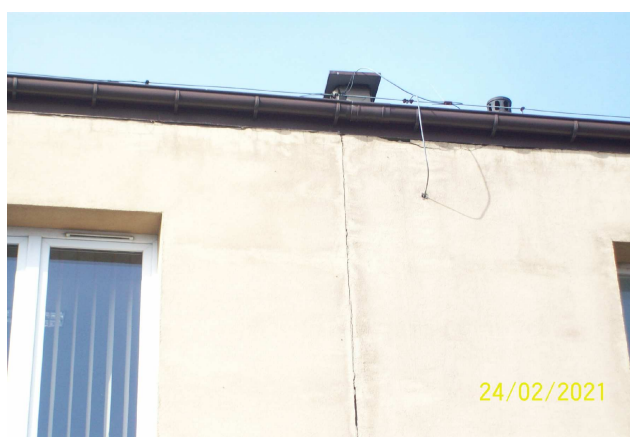
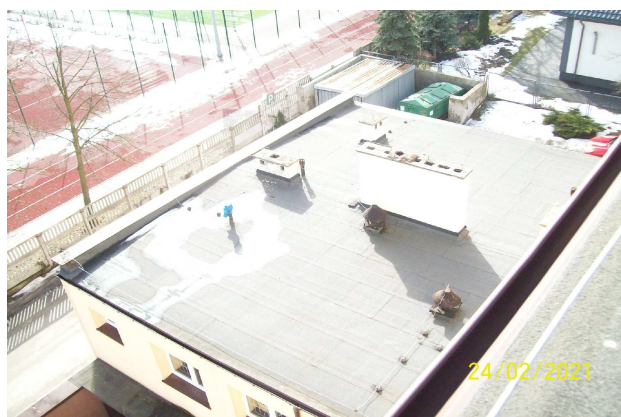
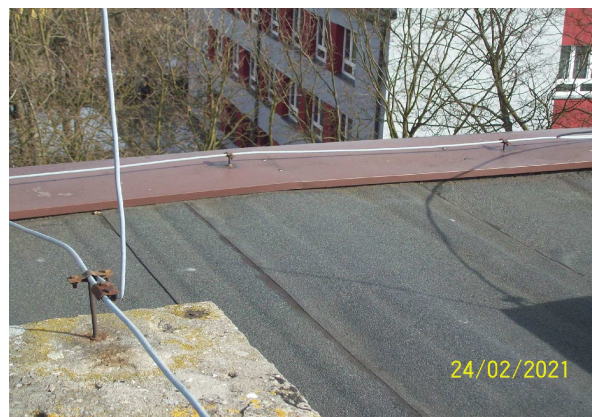
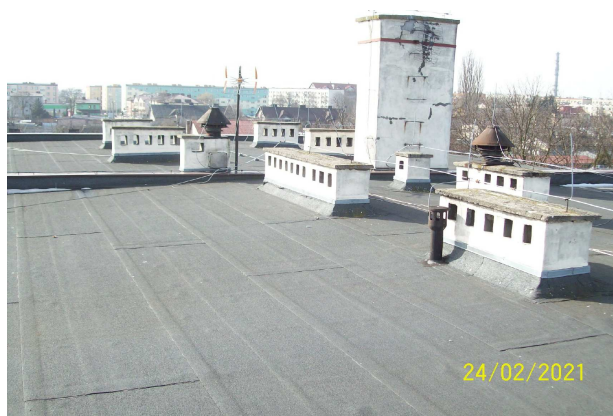
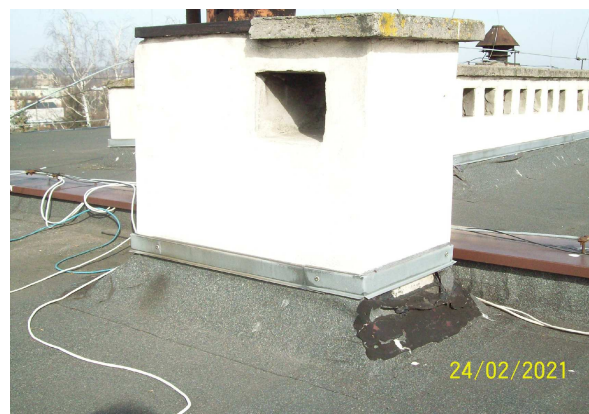
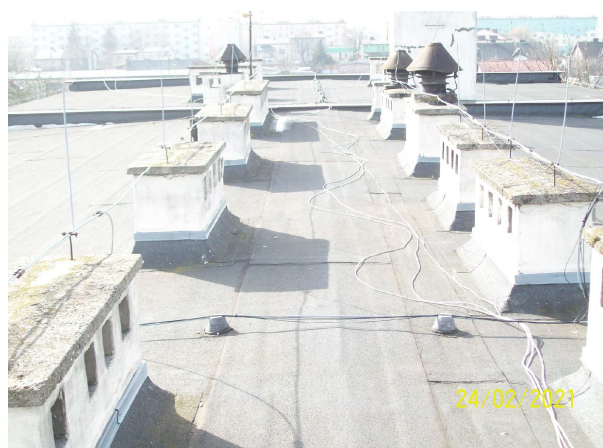
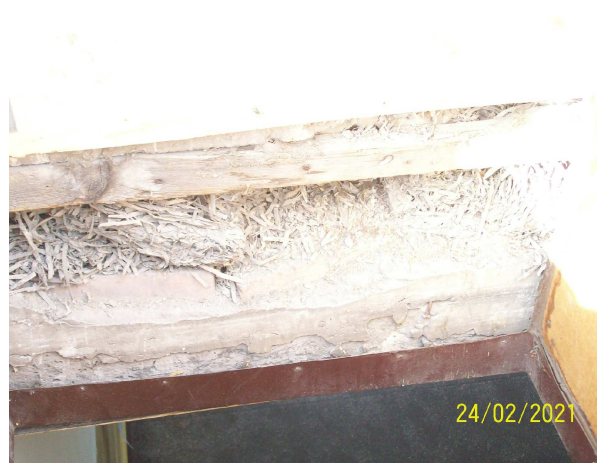
7. DOKUMENTACJA FOTOGRAFICZNA

Dokumentacja fotograficzna wykonana w lutym 2021 roku.

Budynek ma ściany parteru z cegły ceramicznej pełnej. Ściany zewnętrzne mają ocieplenie styropianem gr. ~10cm. Brak spękań i rys. Obróbki blacharskie w pasie rynien są niedokładne, a nawet w niektórych miejscach ich brak. Zacieki i zawilgocenia widać na ścianach elewacji. Stan techniczny ścian jest dobry.
